## **SICUREZZA DEL LAVORO NEL SETTORE GALLERIE**

Primi risultati dall'analisi dei dati sugli infortuni e sulla mortalità  
nel settore: trend, dinamiche infortunistiche, fattori causali

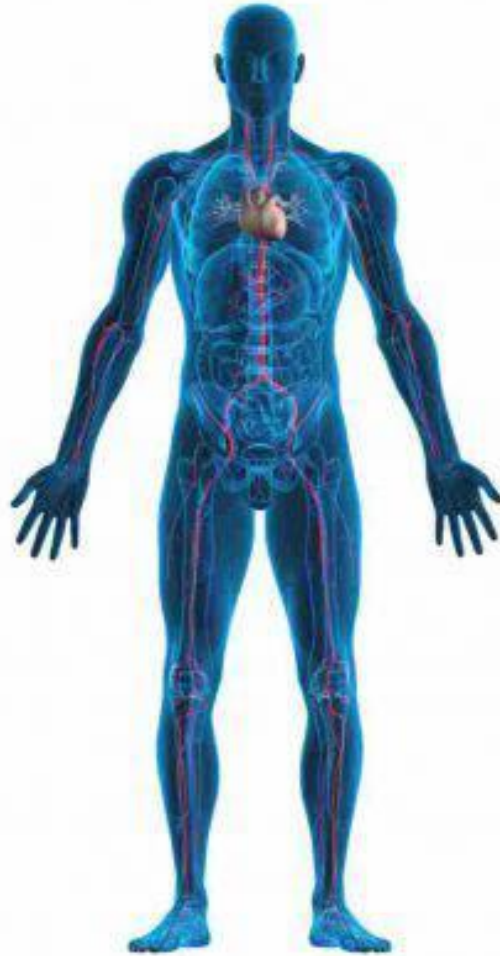
# Nature e sede degli infortuni

Contusioni arti superiori (7%)

Contusioni alle mani (7,2%)  
Ferite alle mani (7,7%)

Lussazioni/distorsioni  
agli arti inferiori (9,4%)

Le Contusioni agli **arti superiori e alle mani** hanno un peso maggiore di quello riscontrabile nel più ampio comparto delle Costruzioni.

Le **perdite anatomiche**, seppure con una quota modesta (1,3%), sono molto più rilevanti (quasi il doppio) nel settore “Ponti e gallerie” rispetto alle Costruzioni.

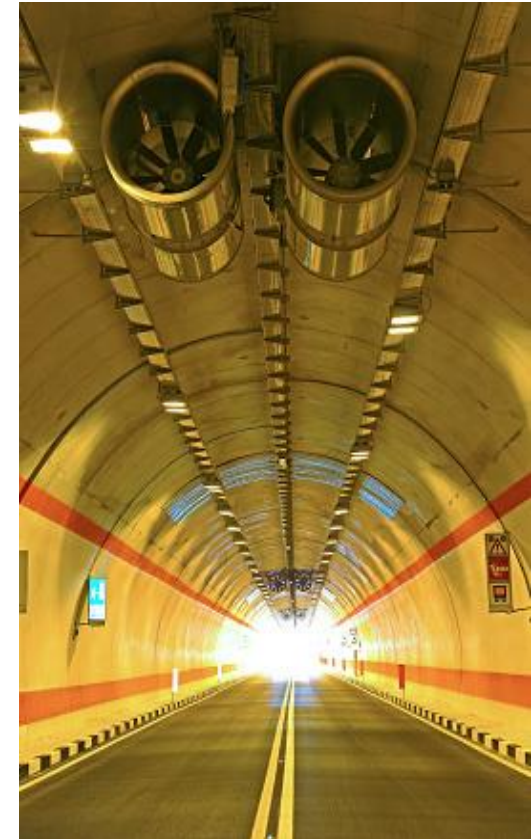
2. Nell'attività di **trattamento superfici** (intonacatura 'pre-spritz', posa rete elettrosaldata) deve essere: ***inibita la presenza di persone sotto i ponti sviluppabili***; assicurato bene il carico a bordo del cestello portapersona che deve essere dotato di protezione contro la caduta di materiale dall'alto
3. Nella **fase di disaggio** le misure individuate per la riduzione del rischio di caduta dall'alto di gravi prevedono il posizionamento corretto del martellone in modo che la ***cabina di guida risulti nella zona di galleria già messa in sicurezza*** con interventi di bullonatura radiale e rivestimento con calcestruzzo proiettato.
4. Nella quarta fase di **preparazione delle cariche** (uso di esplosivo) si deve ***verificare la presenza e/o lo stato di tenuta del pre-spritz*** procedendo eventualmente alla rimozione di parti instabili (disaggio).
